广州地铁二十一条线神舟路站“7·30” 在建出入口挡水墙倒塌致地铁进水 一般事故调查报告

调查认定，广州地铁二十一号线神舟路站“7·30”在建出入口挡水墙倒塌致地铁进水一般事故是一起以局部强降雨为诱因的生产安全责任事故。

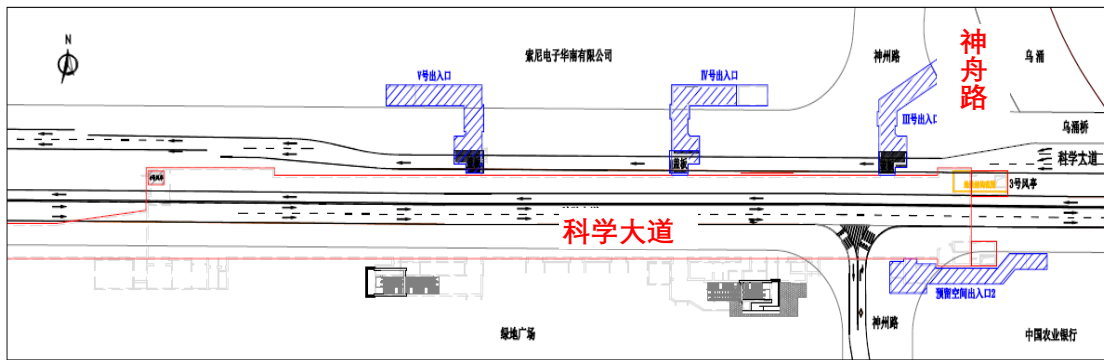
图1 神舟路站IV号出入口平面位置示意图

2.IV号出入口施工进度。本次事故所涉IV号出入口平面位置如图1所示。围护结构于2020年5月1日开始施工,事发时主体结构底板已全部完成,侧墙及顶板分两段施工,已完成1段,剩余1段;IV号出入口增设的挡墙、冠梁及第一道支撑已实施完毕;IV号出入口通道与二十号线车站主体之间的隔离墙施工完毕。IV号出入口基坑以西地面场地于2021年6月11日移交广州机施建设工程有限公司。

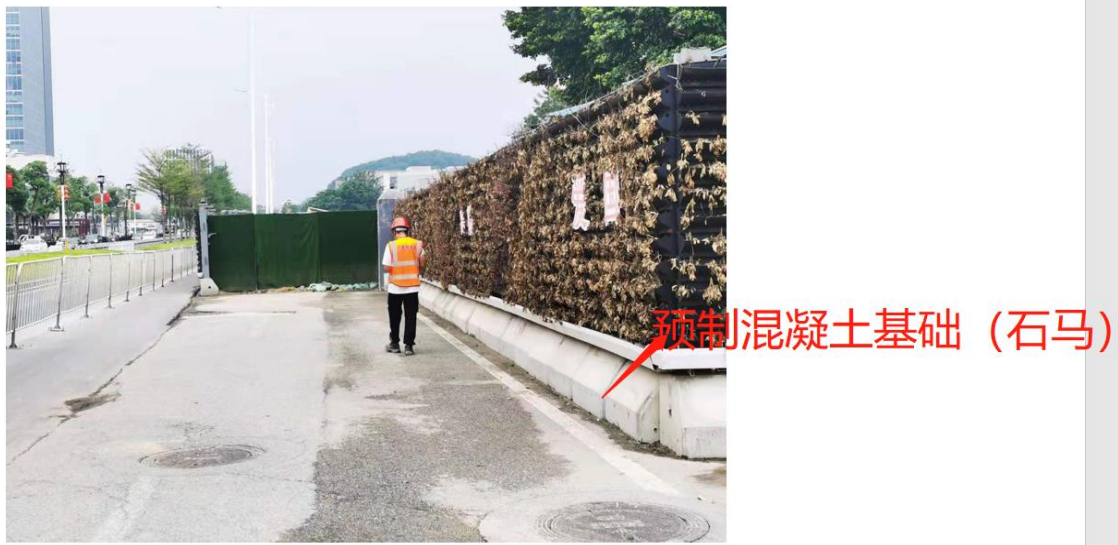
图3 连续围蔽预制混凝土基础(石马)

项目围蔽按照广州市住建局《广州市建设工程绿色施工围蔽指导图集 V2.0》设置(图 3),底部设置预制混凝土基础(石马)。

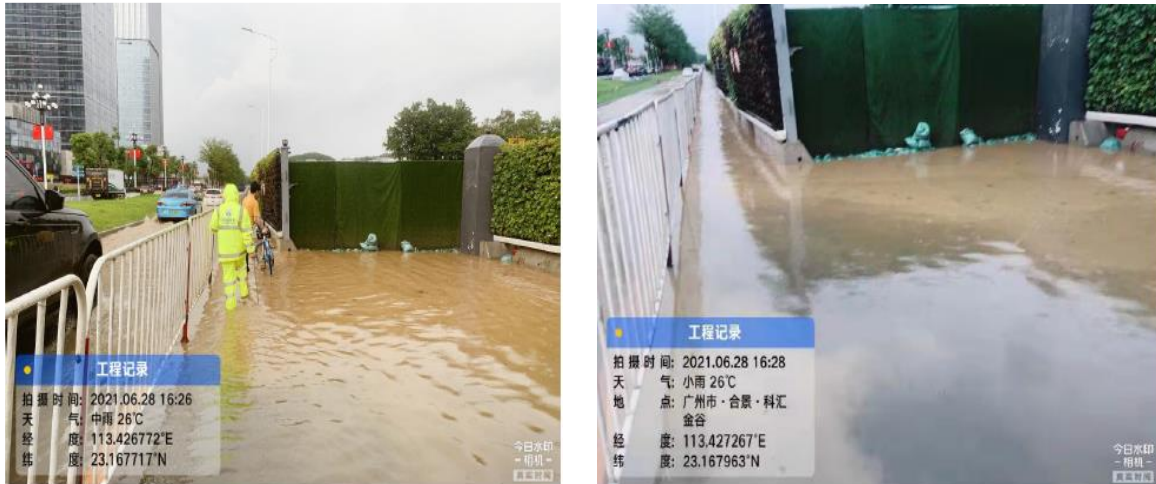
图 4 2021.6.28 工地围蔽外道路积水情况

2021年6月28日,因暴雨三级响应,广州科学城排水管理有限公司巡查该项目附近发现存在积水情况(图4)。经核查,为该路段雨水篦在项目围蔽内被预制混凝土基础(石马)阻挡,仅能通过石马下方凿开的两个临时排水口(处于半堵塞状态)排至围蔽范围内的雨水篦,故现场要求整改。因后续路巡发现仍未整改,于7月27日正式发函地铁集团《关于商请解决科学大道与神舟路交界处雨天积水问题的函》(穗开科排中区[2021]27号),要求立即通过撤走石马或新增排水设施等措施解决该路段的积水问题。地铁集团收到后即通知项目部落实,并于7月29日疏通预制混凝土基础(石马)排水口。

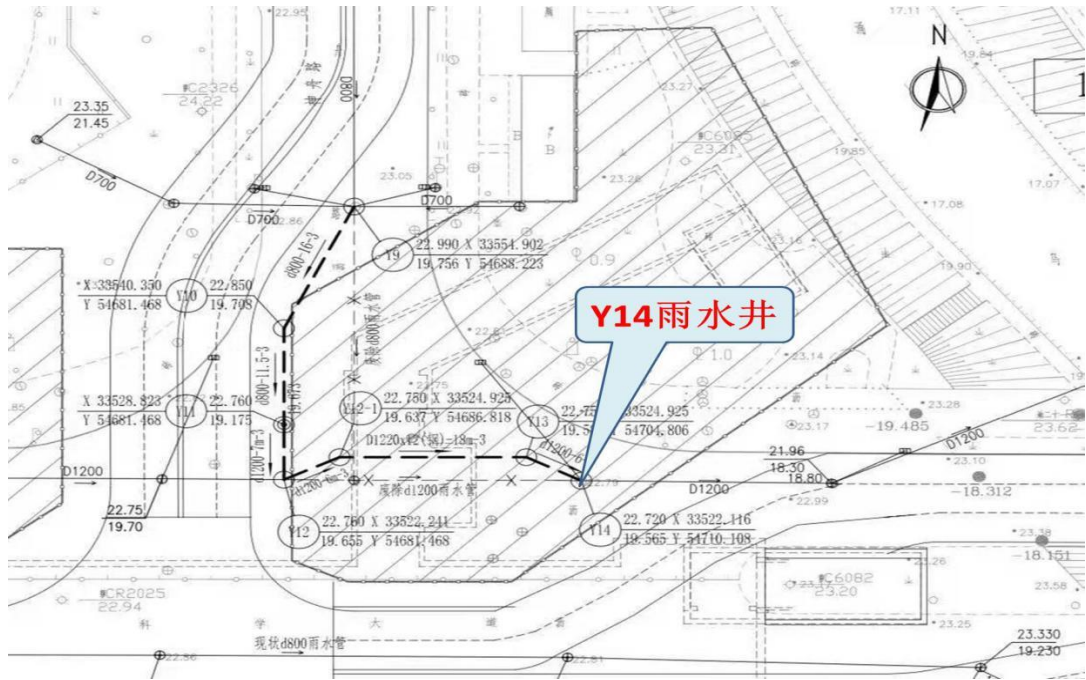
图 5 排水管道布置图

Φ800 雨水主管收集神舟路两侧雨水自北向南,汇集到雨水井 Y12。Φ1200 雨水主管收集科学大道北侧雨水自西向东,汇集

到雨水井 Y12。两条管道在雨水井 Y12 汇合后通过 $\Phi 1200$ 雨水管排入乌涌。(图 5)

3.在暴雨情况下， $\Phi 1200$ 排水管在乌涌河边排水口会完全淹没于水面以下，河涌水对排水管道的流水存在一定顶托情形。

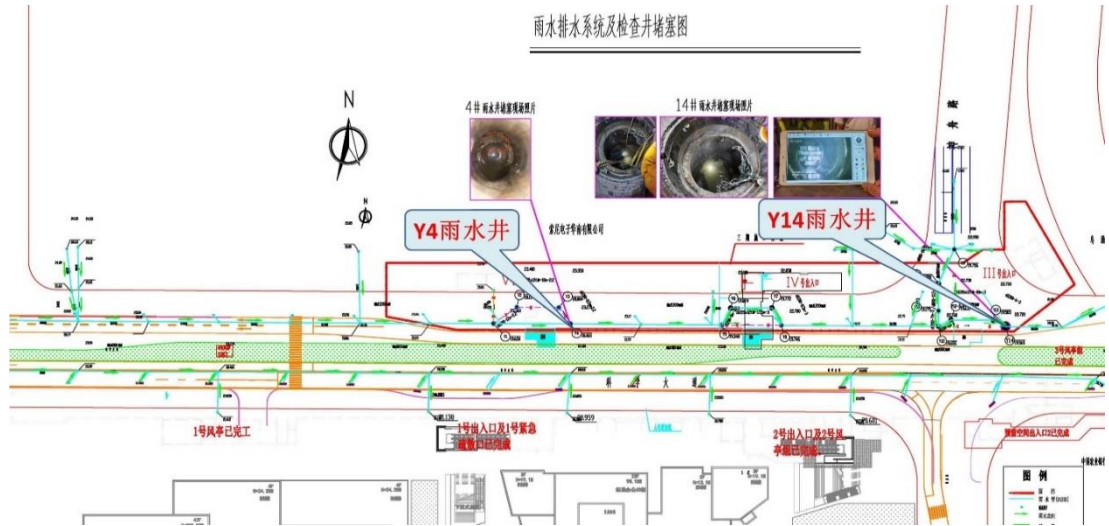
经调查，为防止雨天围护结构施工时偶发泥浆溢流进入雨水管污染河道，项目部原技术员邱亚红安排项目综合班于 2020 年 12 月 9 日在 Y14 雨水检查井（神舟路站 III 号出入口附近）东侧管道内违规设置了高约 1 米（管道直径为 1.2 米）的砖砌挡水墙（图 6），再通过抽水泵将雨水检查井的泥水抽至污水井（雨水检查井处于半盖状态）。2021 年 4 月 19 日，该项目被广州科学城排水管理有限公司发现存在黄泥水排入河涌现象并要求整改。邱亚红在 5 月 7 日离职时未就该事项进行工作交接。直至事发当日，该挡水墙仍未拆除，最终导致雨水管排水不畅发生倒灌。

图6 部分被封堵的雨水井（Y4、Y14）平面位置示意图和砖砌封堵情况照片

2.施工单位为防止施工区域泥浆水外溢污染乌涌，在 Y14 雨水井井底管口位置违规设置了挡水墙，降低了雨水管道排水能力。

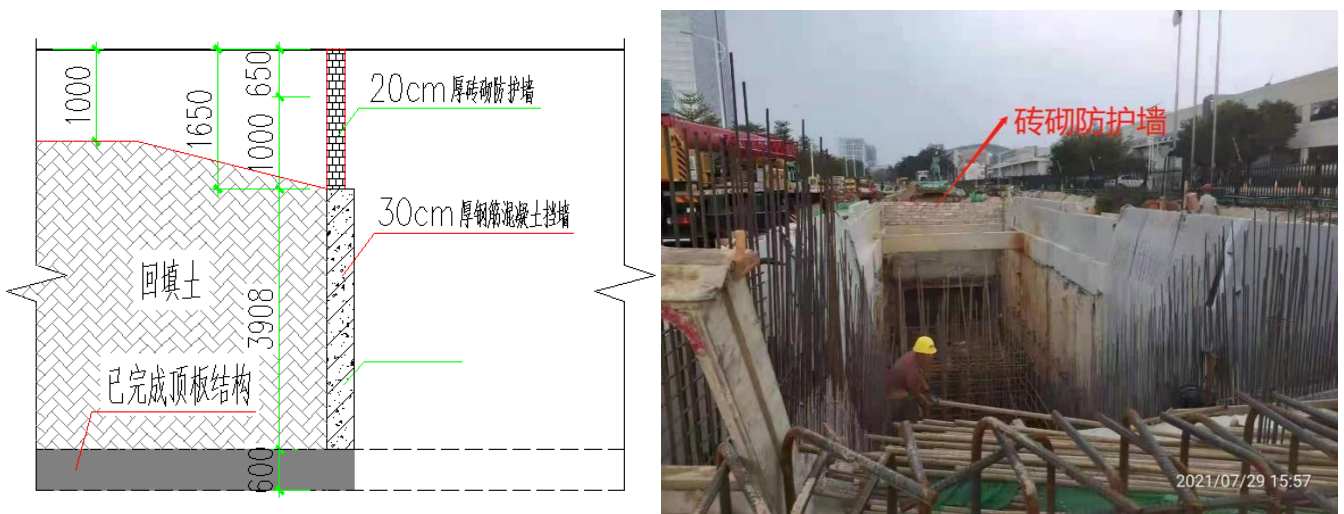
IV号出入口基坑原在地面设置有“L”型防护墙，其中，为了满足科学大道恢复工程施工场地移交的需求，项目部破除了IV号出入口直线段原高于地面0.65m的地面钢筋混凝土防护墙，随后未经设计变更，在敞口段基坑西侧设置了与钢筋混凝土防护墙等高的复合临边防护墙（墙体下部为0.3m*3.908m的钢筋砼墙，上部为0.2m*1.65m砖砌墙）（图7），与敞口段原防护墙形成闭环。具体施工由项目部进行技术交底、劳务单位宏华公司具体施工。

图7 IV号出入口结构顶板上复合临边防护墙剖面 and 现场照片

3. 施工单位自行设置的下部钢筋混凝土、上部砖砌复合临边防护墙，达不到原有的防淹能力。瞬间汇集的雨水骤然升高漫过防护墙顶，砖砌部分随后倒塌，雨水进入IV号出入口通道。

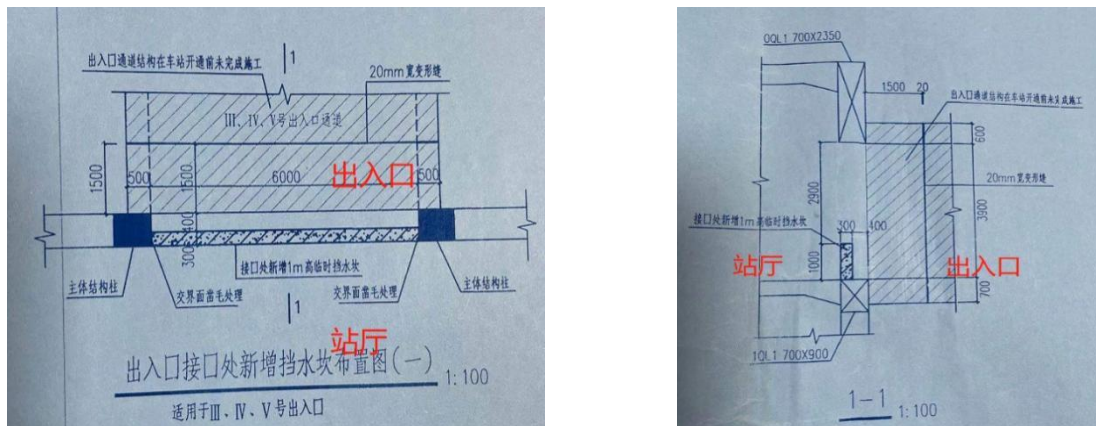
经调查，根据广州地铁设计研究院有限公司 2019 年 5 月 27 日印发的《关于请各设计单位落实广州地区轨道交通工程施工期间防水防淹措施相关要求的函》及地铁集团运营事业总部 2019 年 7 月 5 日签发的《关于商请协调解决在建及预留出入口防洪等相关问题的函》“在尚未完成土建施工的出入口与站厅连接处的防洪挡墙应为混凝土挡墙(高度不小于 1 米,厚度不小于 300mm),消除渗漏隐患。”的要求,勘察设计院在神舟路站站厅与IV号出入口通道位置接口处设计为 1 米高、300mm 厚的钢筋混凝土墙挡水坎,由项目部组织施工;后为分隔IV号出入口施工面与运营车站,项目部自行设计并在钢筋混凝土墙上砖砌高约 2.9 米的沙砖砖砌挡墙(到顶)。其中,挡水坎主要起防止施工期间渗漏水进入站厅作用,砖砌挡墙主要起分隔施工面与运营车站作用。

图 8 神舟路站站厅与IV号出入口通道位置接口处挡水坎平面图、剖面图

4.神舟路站站厅与IV号出入口通道位置接口处，主要用于拦截IV号通道内基坑渗水及敞口范围降雨的挡水坎高度仅 1.0m 高，挡水坎上方加砌砖墙到顶仅作为空间隔离，在短时间大量雨水涌入IV号出入口通道后，水头冲击和水压导致砖墙开裂渗漏并损毁，雨水进入车站站厅。
