广州市越秀区盘福大街朱紫后街“7·10” 施工挖穿燃气管道一般事故调查报告

调查认定，广州市越秀区盘福大街朱紫后街“7·10”施工挖穿燃气管道一般事故是一起生产安全责任事故。

广州市越秀区盘福大街朱紫后街“7·10”施工
挖穿燃气管道一般事故调查组

2021年9月7日

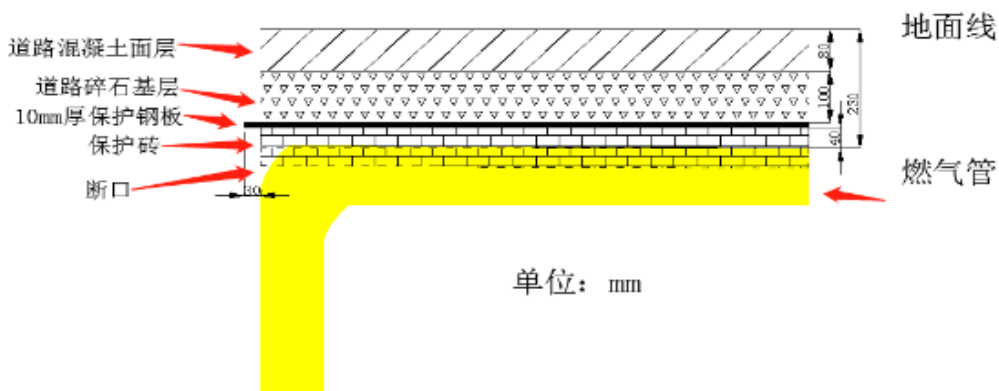
图1 管道位置实测图

根据技术勘查，事发现场位于越秀区盘福大街朱紫后街5号对出路面，事发点位在路面北侧，浅处天然气管道管顶距离路面约230mm，其中道路面层(硬化路面)80mm，道路垫层(碎石层)100mm，保护钢板厚度10mm，宽380mm，在管道两侧铺设2层水泥砖，支撑钢板，钢板下方约40mm处为管道，中间空隙用回填砂土填实。保护钢板在竖管处多出被保护管道约30mm。管道上有两根用于物探的金属丝。相关图片如下所示：

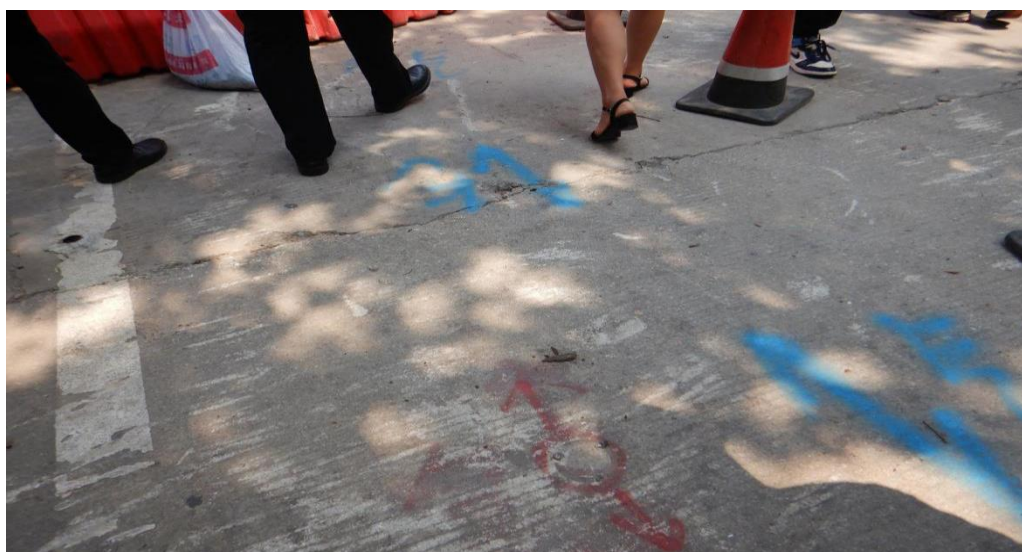
图4 管道地面标识及警戒线

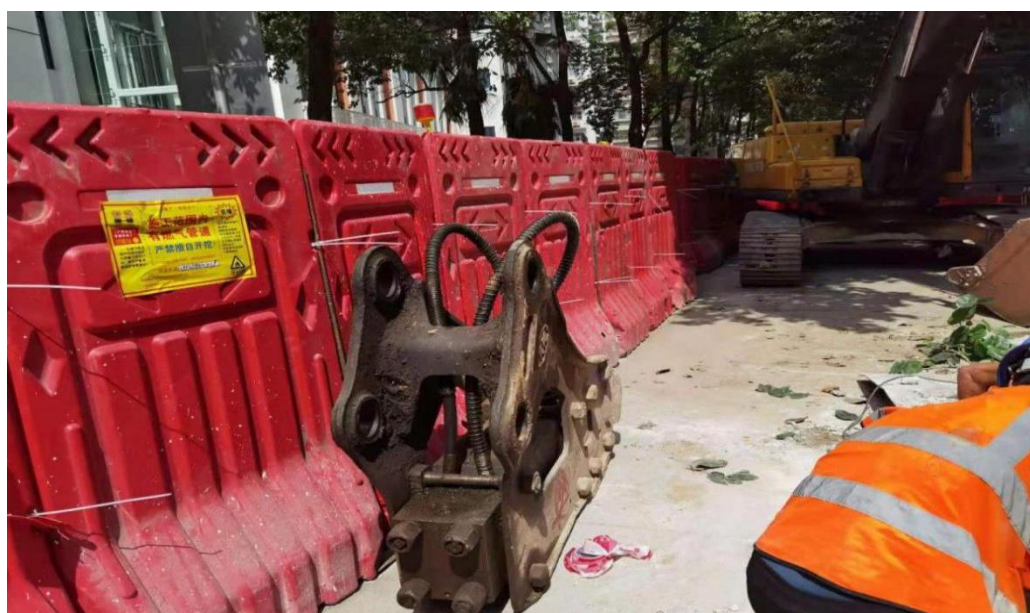
图5 事发时施工现场围蔽

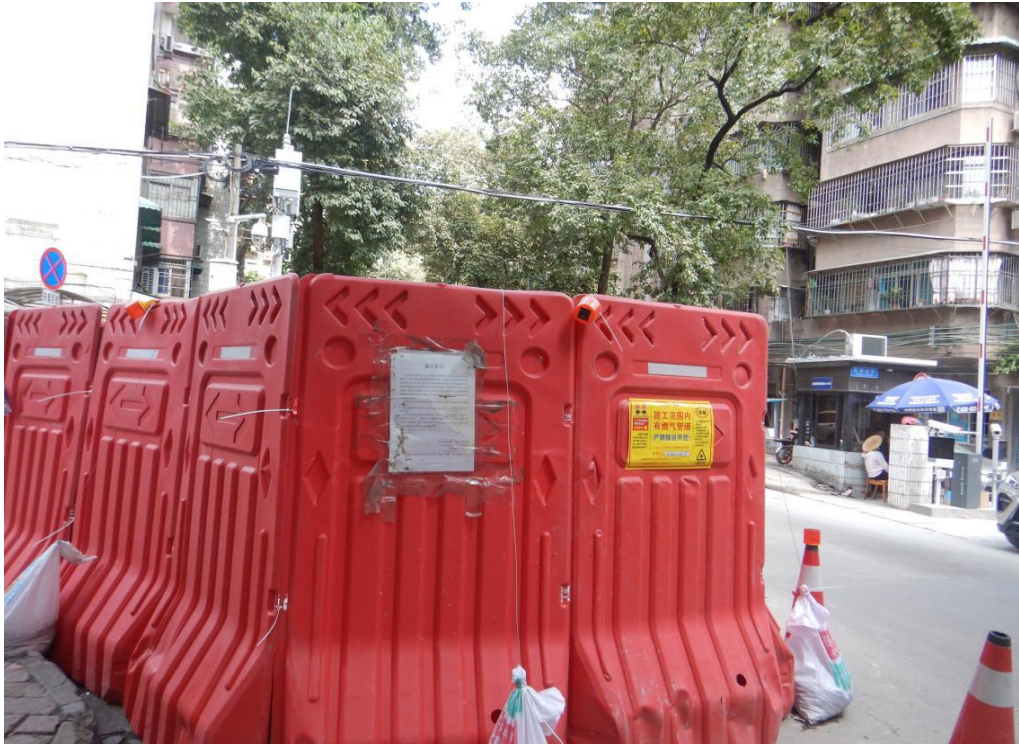
图 6 施工告示及燃气管道告知

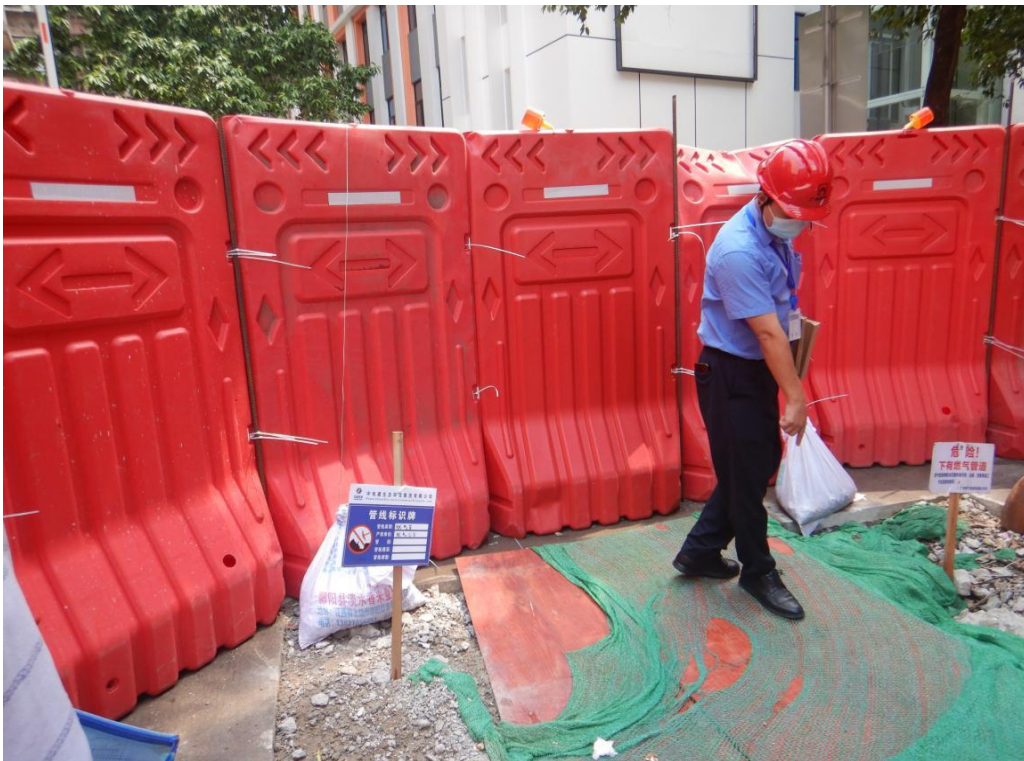
图 7 施工现场燃气管道警示牌

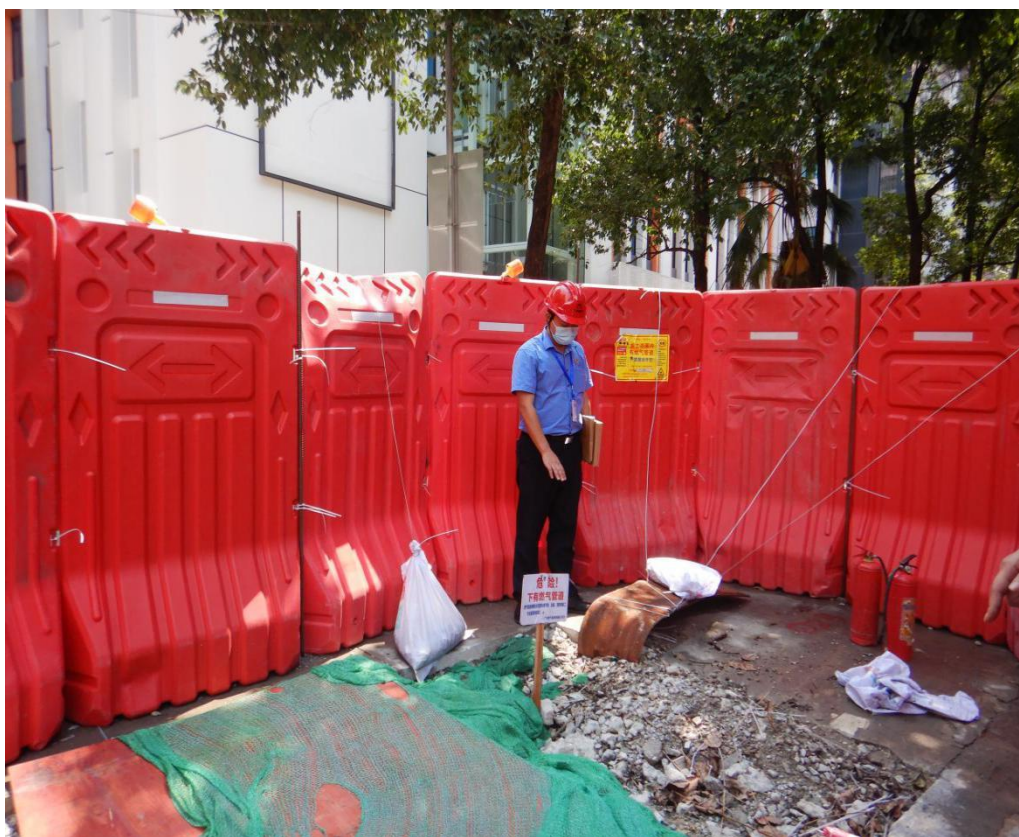
情况下，开始用铁锹、洋镐在围挡内东侧进行人工探挖。9时20分，余海离开前往盘福片区其它施工点。9时30分，陈革义离开前往盘福片区其它施工点。9时35分，施工人员在围挡内东侧人工探挖至深0.5m时，未发现燃气管道，然后开始向围挡内西侧探挖，至0.2m深时，发现一块钢板压在探挖面上，人力难以移动钢板。随即，丙卓昂公司付晓峰指挥工人杨川使用挖掘机撬开钢板，因未察觉到此段燃气管道突然90度垂直变高，挖掘机铲斗在抬起钢板过程中齿口划穿燃气管道，导致发生燃气泄漏事故。

事发过程中，丙卓昂公司施工前未采用感应法或夹钳法对物探图进行有效探查复核，而是直接用铁楸、洋镐在围挡内东侧进行人工探挖。而且在发现一块钢板压在探挖面后，使用了挖掘机撬开钢板辅助作业，挖掘机铲斗齿口直接触碰到管道，机械动力致管道破坏，造成发生燃气泄漏事故。

图 8 被撬开的钢板
