# 广州南沙文冲船舶修造有限公司“6·27” 较大淹溺事故调查报告

2024年6月27日15时26分许，位于广州市南沙区的广州文冲船舶修造有限公司进行船舶试验时发生侧倾，江水漫过工艺孔进入泵舱，造成3名作业人员淹溺身亡，直接经济损失425.2万元。

调查认定：广州南沙文冲船舶修造有限公司“6·27”较大淹溺事故是一起生产安全责任事故。

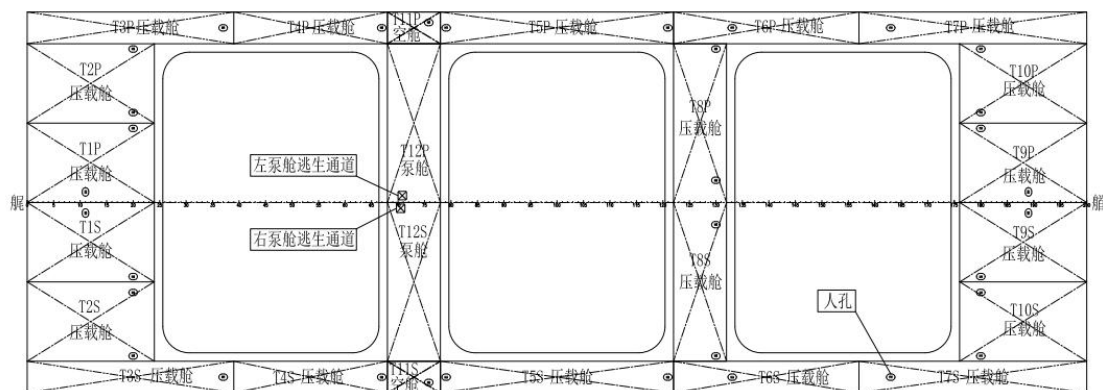
图 2 主甲板下舱室及人孔布置图

平台采用箱型纵横框架半潜结构形式，由下壳体浮箱、立柱、上壳体设备舱、顶部生活舱室等部分组成。下壳体浮箱主要为平台压载舱、泵舱和隔离空舱，共 24 个水密舱室。其中压载舱数量 20 个，左（P）右（S）对称布置，从艏向艉分别是 T1~T10 舱（如下图）。

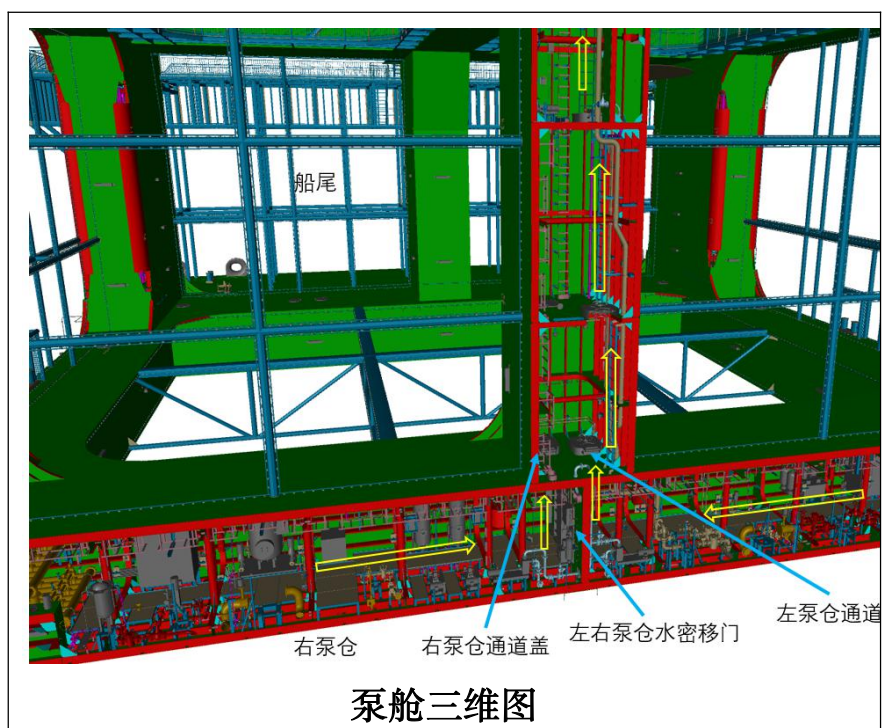
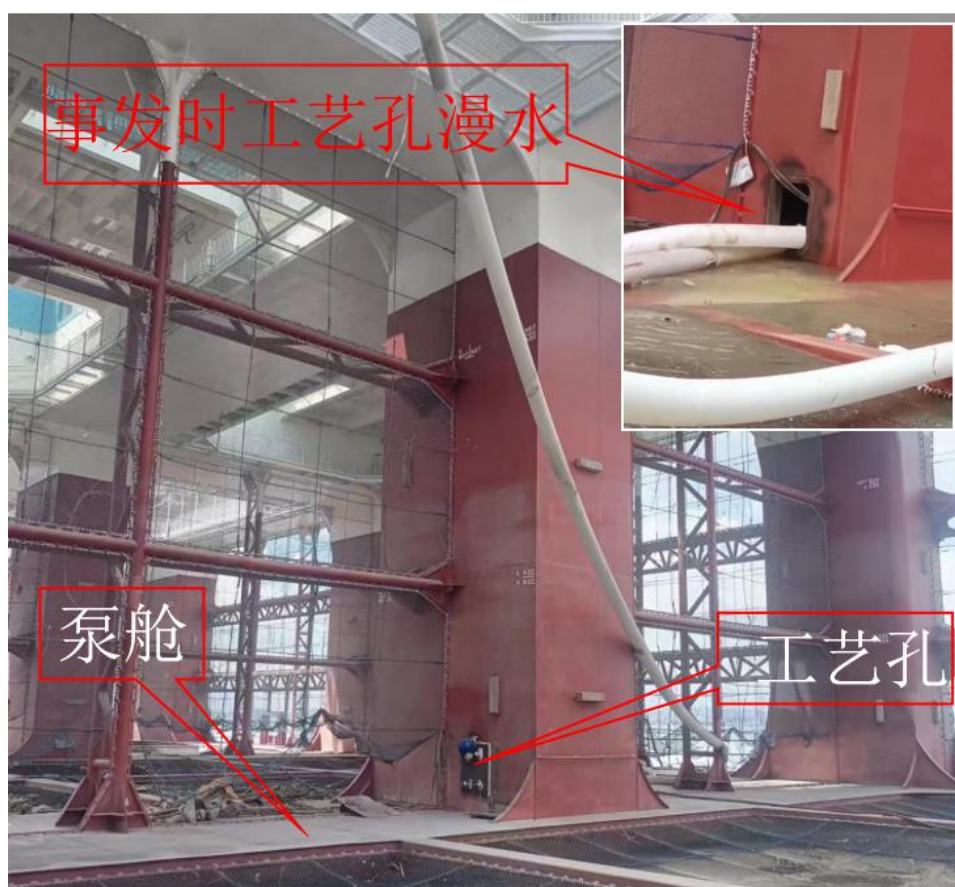
图3 “普盛海洋牧场 6 号”主甲板及泵舱情况

按平台设计图纸，泵舱沿 H02C 立柱设置 13.5m 直梯到达 C 甲板，再从 C 甲板一斜梯到 D 甲板，无其它进出通道。在平台建造阶段，船厂在压载舱主甲板面上方 450mm 高度的 H02C 立柱上设置 600mm\*800mm 临时工艺孔，以方便作业人员、物料进出泵舱，同时为舱内通风、照明等设施提供布设通道。（如下图所示）

（1）**技术把关不严谨，风险辨识不到位。**对待新兴产业的实验探索性产品，该平台项目部安全意识不强，在进行强度试验前未封堵泵舱临时工艺孔且安排交叉作业；在进行强度试验前，技术组制定的半潜式平台压载舱强度试验方案未经稳性校核，且

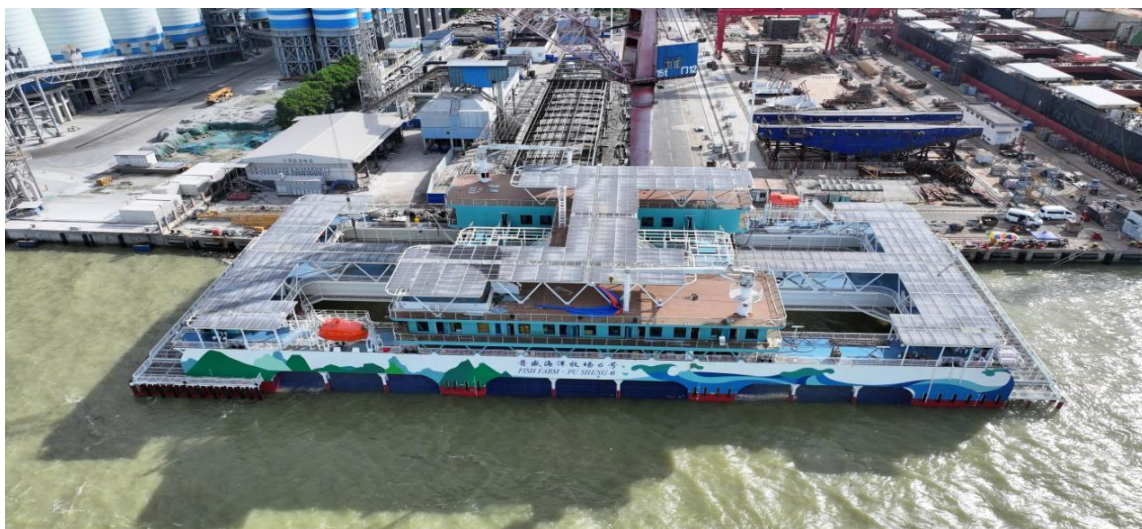
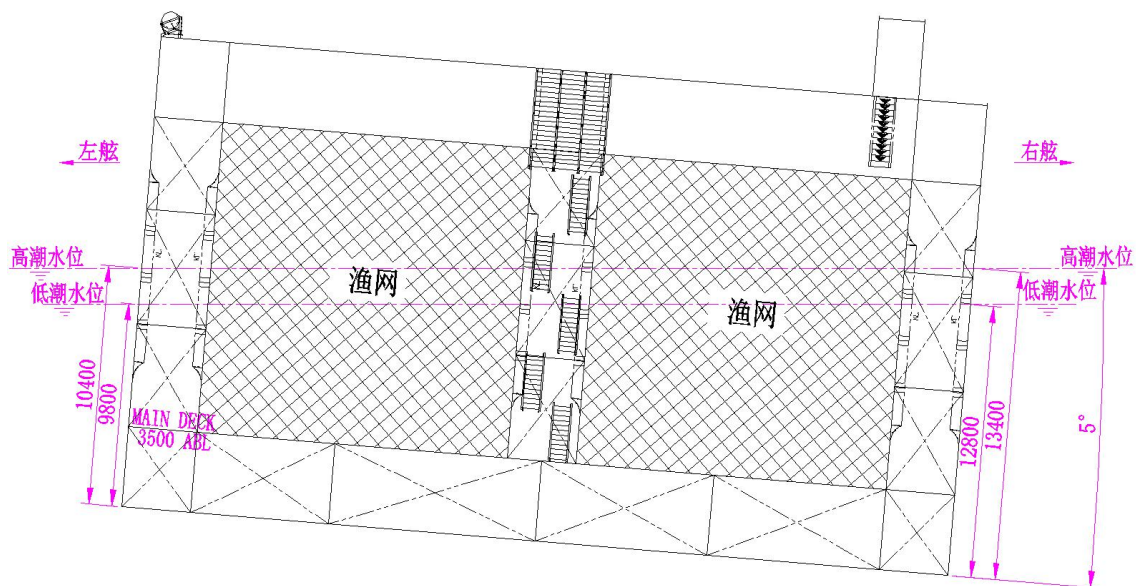
图 4 平台艏部坐底后剖面图

事发后，平台停泊在文冲修造 6#码头，主甲板下的部分舱室进水后平台坐底，在低潮位时测左艏吃水 9.8 米，右艏吃水 12.8 米；侧倾约  $5^{\circ}$ 。（如下图所示）

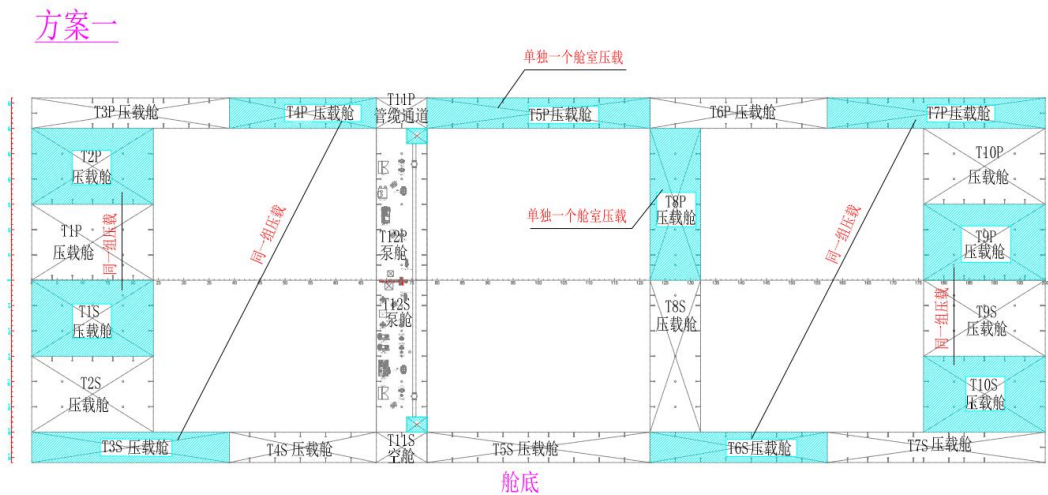
图 5 “普盛海洋牧场 6 号”强度试验方案

船厂按照上图最多两个舱室压载，特殊无法左右的担负单独一个舱室压载

通过对事故现场进行勘查、事故原因排除、实验方案验证，以及人员座谈了解，调查认定事故的直接原因是：**平台压载舱强度试验方案不合理，造成试验过程中平台艏右倾，随之引发隔舱人孔和泵舱工艺孔相继进水，泵舱工艺孔涌水阻滞泵舱逃生通道，人员未能及时撤离遭淹溺致死。**

缺乏安全技术措施，未能辨识平台压载舱强度试验方案存在加载吃水后自稳性能减弱的风险；项目部技术组与广州能源所、CCS 验船师之间缺乏严谨、有效的安全技术信息沟通，各方均未对方案进行稳性核算，项目部在方案实施前技术审核把关不严谨，导致试验过程中按方案对 T9P/T10S 压载舱压满水后平台侧倾，随后未封堵工艺孔和人孔进水，平台进一步失稳。

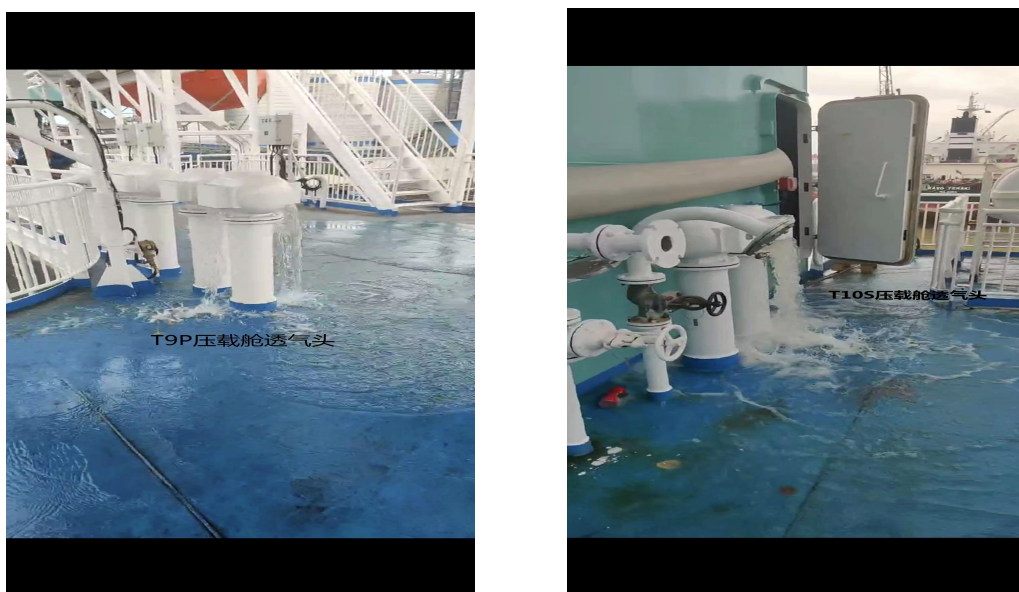
2024 年 5 月 29 日，对压载舱舱室透气系统进行吹通检查；2024 年 6 月 14 日对压载舱透气系统进行报验 QC 及船东，确定舱室透气头与舱室一一对应；2024 年 6 月 27 日下午进行舱室压水时，对透气帽出水情况拍摄了视频，对比视频，确定压水舱室与计划一致，可排除操作失误，压错舱室的可能性。

图 8 T9P 及 T10S 压载舱透气头冒水
